木島平村学校施設等長寿命化計画

令和 3（2021）年 8 月

木島平村教育委員会

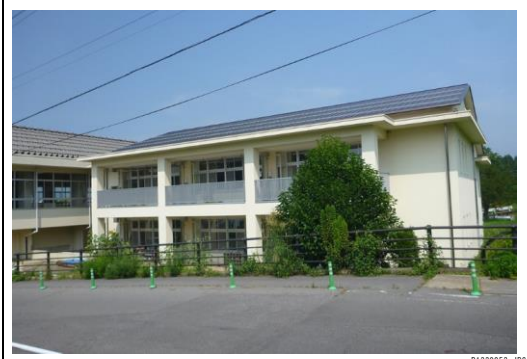
P1330053.JPG

建物名	教室棟	外観：現況
写真No.	1	
部位	外観	
評価

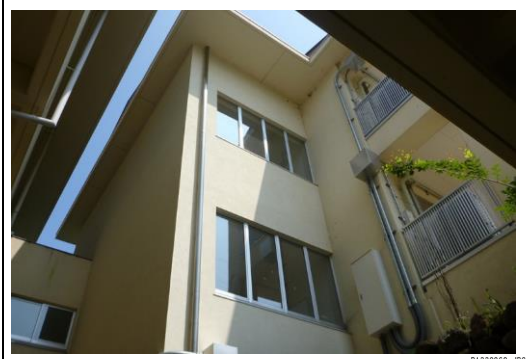
P1330060.JPG

建物名	教室棟	外観：現況
写真No.	2	
部位	外観	
評価

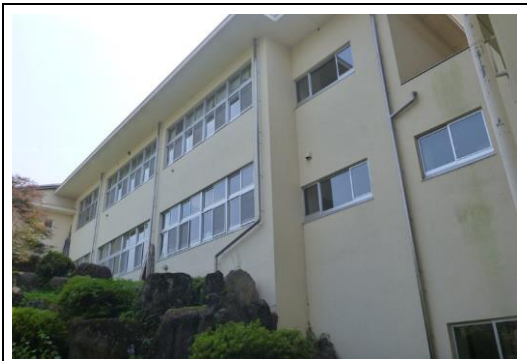
P1330104.JPG

建物名	教室棟	外観：現況
写真No.	3	
部位	外観	
評価

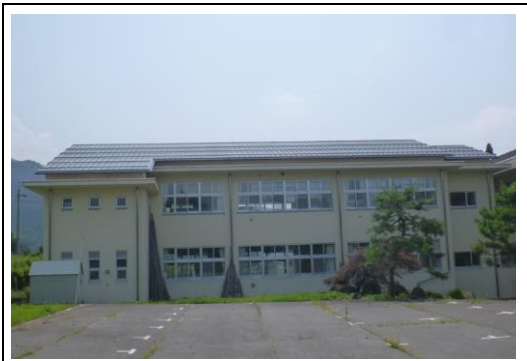
P1330106.JPG

建物名	教室棟	外観：現況
写真No.	4	
部位	外観	
評価

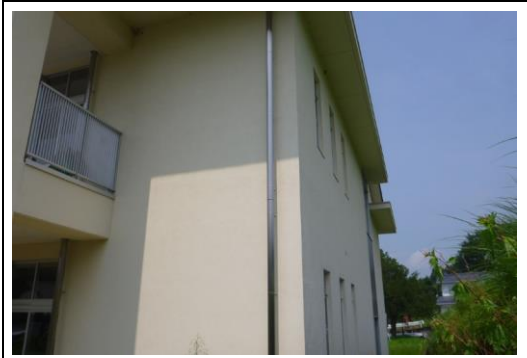
P1330114.JPG

建物名	教室棟	外観：現況
写真No.	5	
部位	外観	
評価

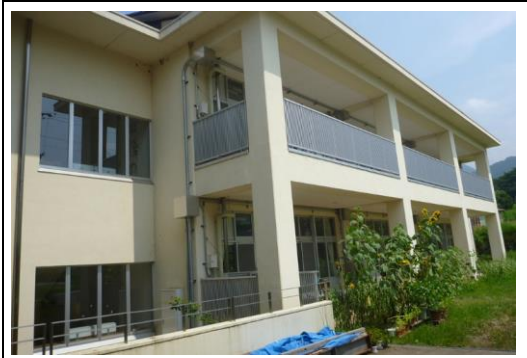
P1330118.JPG

建物名	教室棟	外観：現況
写真No.	6	
部位	外観	
評価

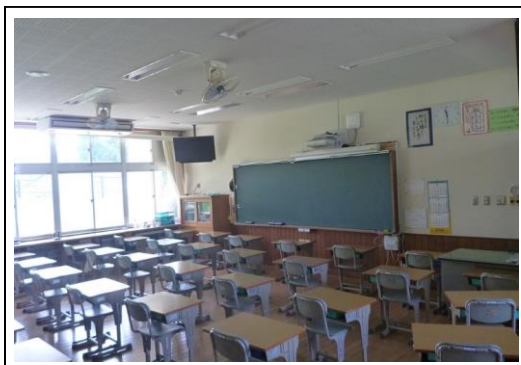
P1330128.JPG

建物名	教室棟	6年1組：現況
写真No.	23	
部位	内部仕上	
評価	A

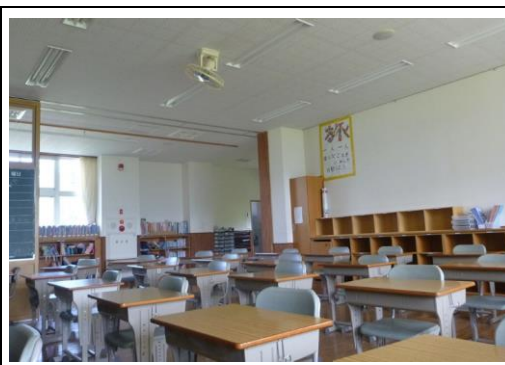
P1330129.JPG

建物名	教室棟	6年1組：現況
写真No.	24	
部位	内部仕上	
評価	A

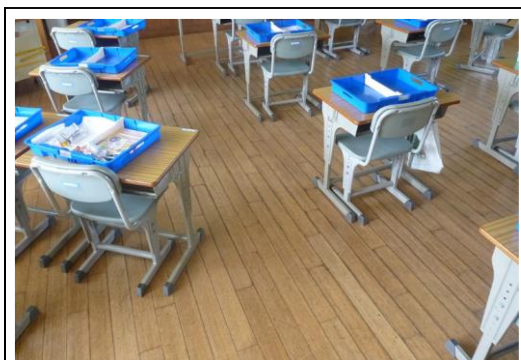
P1330132.JPG

建物名	教室棟	3年1組 床：汚れ、変形
写真No.	25	
部位	内部仕上	
評価	A

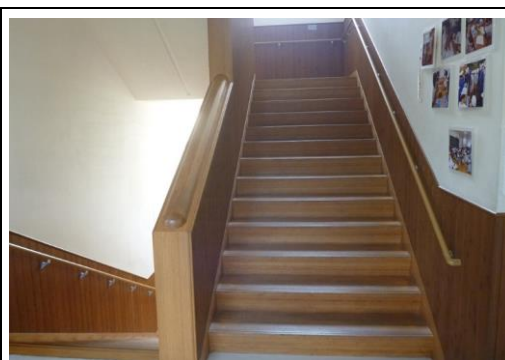
P1330133.JPG

建物名	教室棟	階段：現況
写真No.	26	
部位	内部仕上	
評価	A

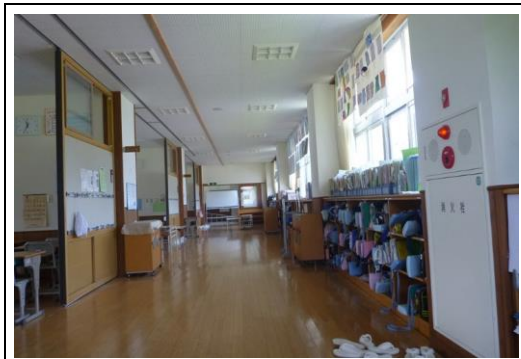
P1330134.JPG

建物名	教室棟	3階ワークスペース：現況
写真No.	27	
部位	内部仕上	
評価	A

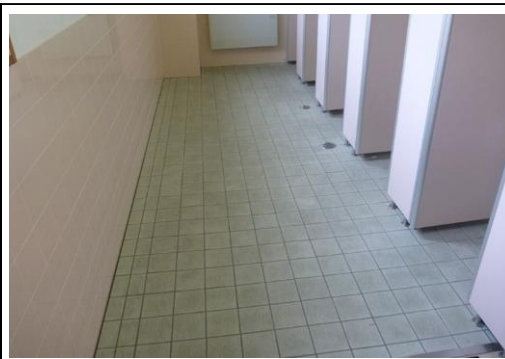
P1330135.JPG

建物名	教室棟	3階女子トイレ 床タイル：汚れ
写真No.	28	
部位	内部仕上	
評価	A
